POHJOIS-KARJALAN AMMATTIKORKEAKOULU
Rakennustekniikan koulutusohjelma

KOSTEUSVAURIOALTTIIT RAKENTEET JA TYYPILLISET RA-
KENNUSVIRHEET 2000 – LUVULLA RAKENNETUISSA SUOMA-
LAISISSA PIENTALOISSA

Opinnäytetyö
Toukokuu 2012

Toimeksiantaja Suomen Sisäilmakeskus Oy

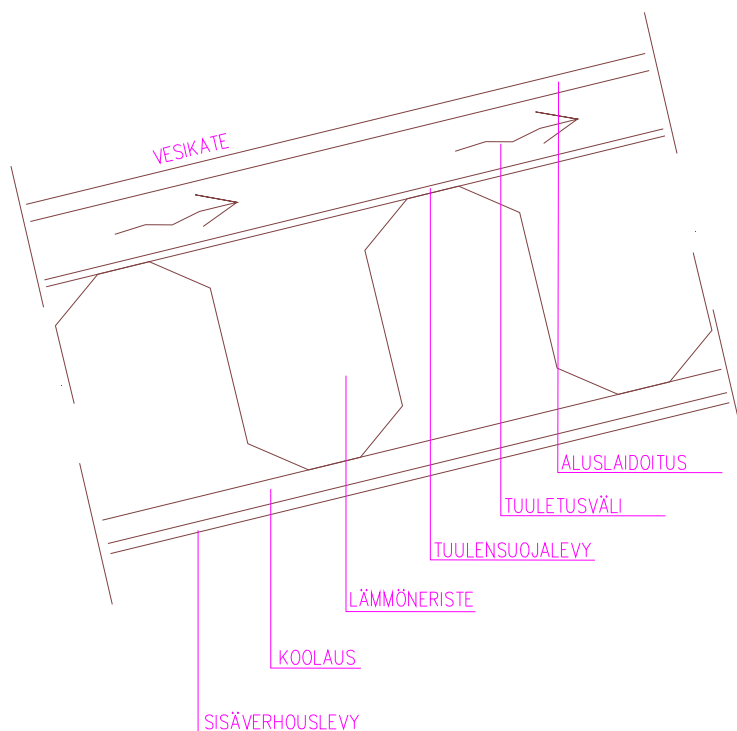
Kuva 1. Lappeen suuntaisesti lämmöneristetyin yläpohjarakenteen periaateleikkaus.

Eräs vastaaja mainitsee kattoikkunoiden olevan pientaloissa pääsääntöisesti kosteusvaurioalttiita rakenteita. Kattoikkunat asennetaan pientaloissa yleensä lappeen suuntaisesti eristettyihin yläpohjiin, jolloin ne usein katkaisevat lappeen suuntaisen tuuletusraon. Lisäksi usein kattoikkunan liitos yläpohjaan ja vesikatteeseen on epätiivis, jonka seurauksena yläpohjarakenteisiin pääsee vuotoilmavirtausten mukana kosteaa sisäilmaa, sekä sade- ja sulamisvedet pääsevät valumaan rakenteisiin.

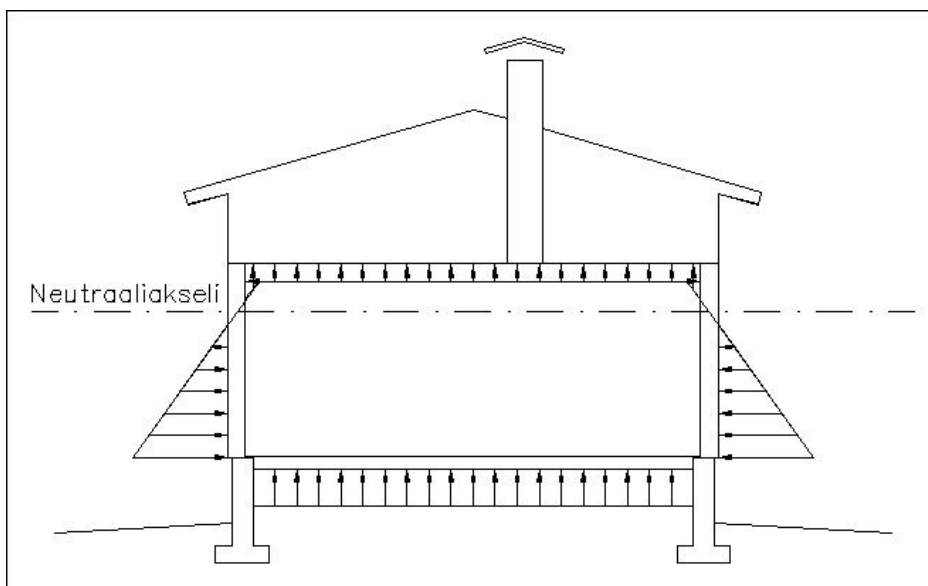
Kuva 2. Savupiippuvaikutus rakennuksen ulkovaipassa.

Rakenteiden ilmatiiveyden merkitys korostuu edellä mainituissa liitoskohdissa. Koneellinen ilmanvaihto yhdistettynä ulkoseinään kohdistuvaan savupiippuvaikutukseen aiheuttavat tavallisesti alipaineen seinän alaosassa ja vastaavasti ylipaineen seinän yläosassa (savupiippuvaikutuksen periaate on esitetty kuvassa 2): tällöin seinän ja alapohjarakenteen liitoskohdasta pyrkii ilmaa sisälle ja yläpohjarakenteen liitoskohtaan pyrkii puolestaan virtaamaan sisäilmaa. Jos liitokset eivät ole tiiviitä, pääsee sisäilmaan virtaamaan

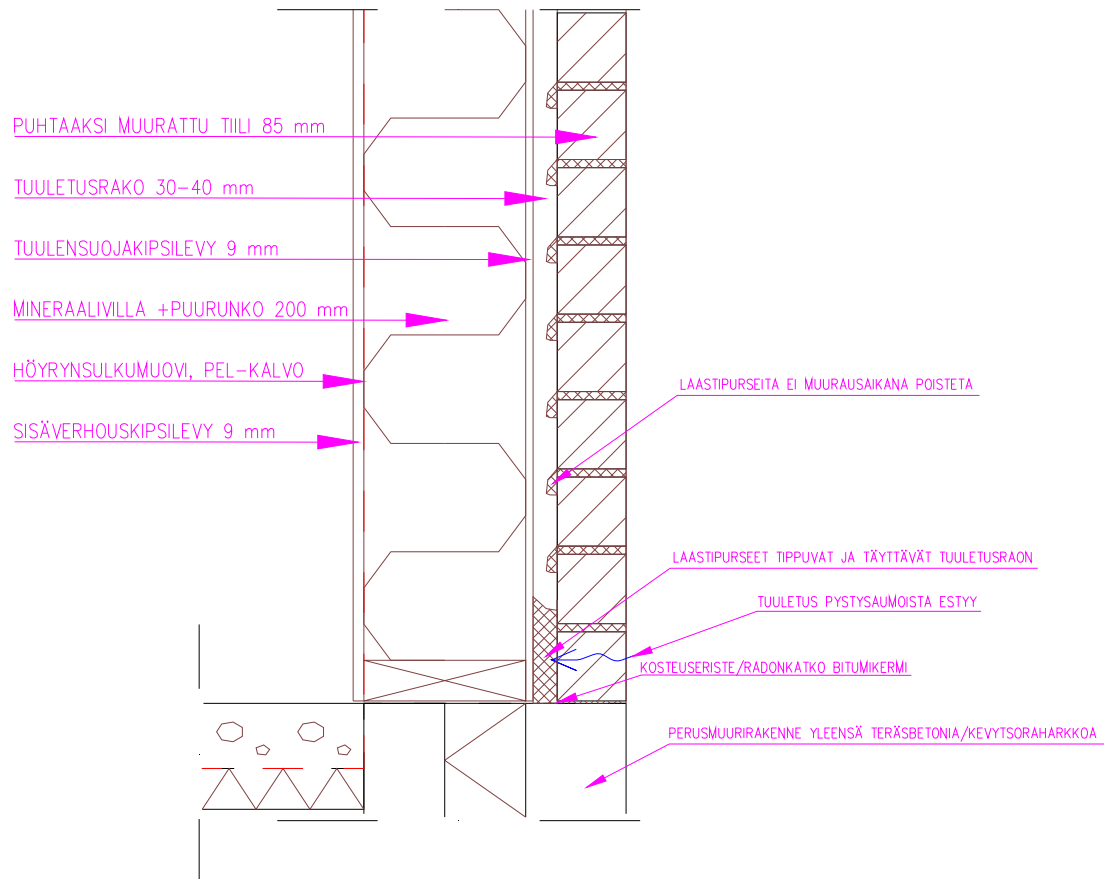
Kuva 3. Tiiliverhotun, puurunkoisen ulkoseinän periaateleikkauskuva.

Kuvan kaltaisen tiiliverhouksen tuulettavuus toteutetaan nykyisin yleensä jättämällä alimmasta tiilikerroksesta joka kolmas pystysauma auki. Rakenteen kosteusvaurioalttiutta johtuu tiilimuurauksen yhteydessä tuuletusrakoon tippuvista laastipurseista.

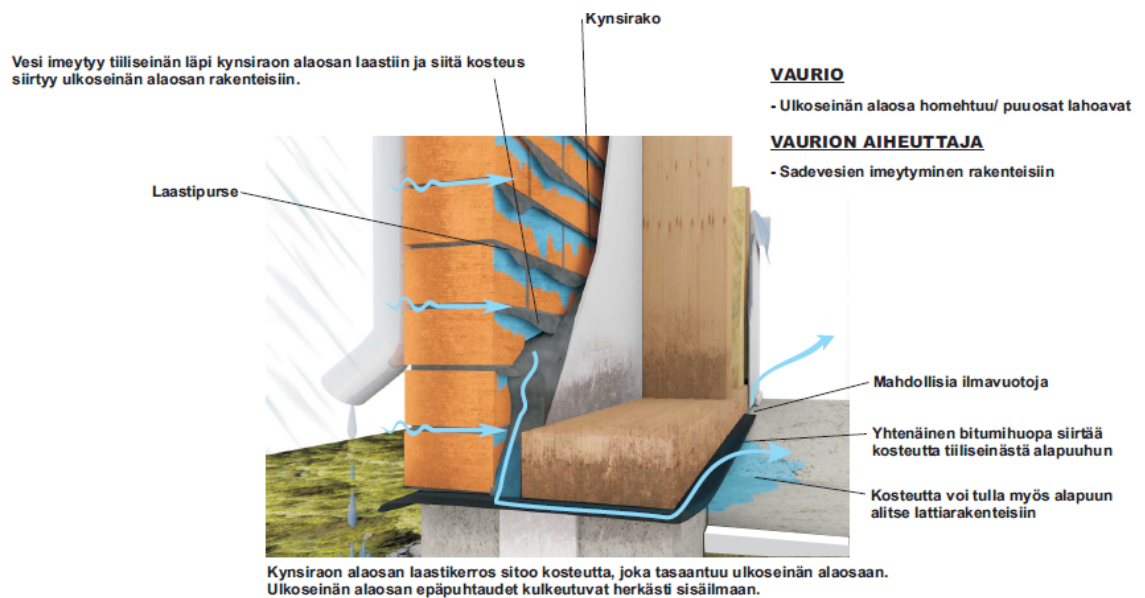
Kuva 4. Tiiliverhotun rakenteen vaurioitumismekanismi. (Kosteus- ja home-talkoot 2012, 22)

Laastipurseet täyttävät tuuletusraon alaosan, jolloin tuulettavuus pystysaumoista estyy. Viistosade tai sulamisvedet kastelevat tiiliverhouksen alaosan, jolloin kosteutta siirtyy kapillaarisesti tiiliverhouksesta alas pudonneeseen muurauslaastikerrokseen. Muurauslaastikerros on tällöin usein suorassa kosketuksessa tuulensuojakipsilevyyn, joka vaurioituu kosteuden vaikutuksesta: kosteus pääsee kipsilevyn läpi imeytymällä kulkeutumaan myös vaurioalttiiseen mineraalivillakerrokseen. Perusmuurin päällä oleva kosteudeneriste ei päästä kosteutta siirtymään perusmuuriin, ja tuulettavuuden estyessä muurauslaastiin sitoutunut kosteus kulkeutuu rakenteisiin. Vesi voi lisäksi valua kosteudeneristeen pintaa pitkin alaohjauspuuhun (Kosteus- ja homealkoot 2012, 20-22).

Rakenteen vauriomekanismi on esitetty kuvassa 4. Rakenteeseen mahdollisesti syntyvät kosteus- ja mikrobivauriot voivat aiheuttaa tilojen käyttäjille terveyshaittaa: riski kohoa oleellisesti, jos rakenteessa on epätiiveyskohtia, joiden kautta sisätiloihin tulee hallitsemattomia vuotoilmavirtauksia. Vuotoilmavirtauksien mukana sisäilmaan voi kulkeutua terveydelle haitallisia mikrobeja tai niiden aineenvaihduntatuotteita (Asumisterveysopas 2009). Tilannetta pahentaa koneellisen ilmanvaihdon ja hormivaikutuksen aikaansaama alipaine ulkoseinän alaosassa.

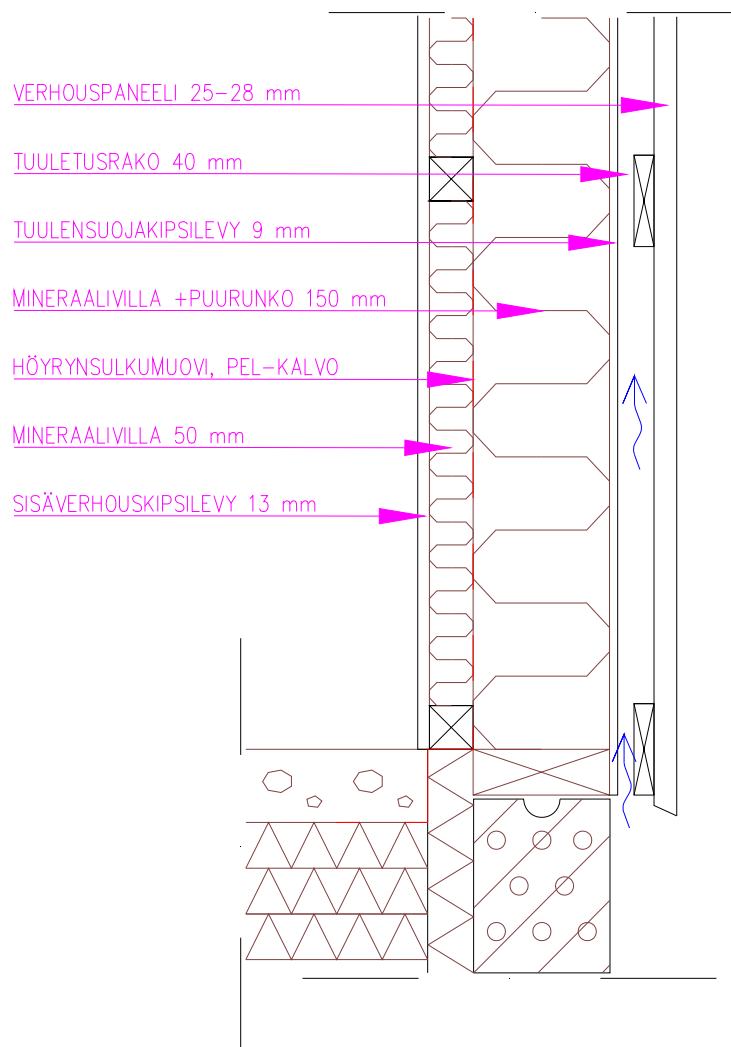
Kuva 5. Periaateleikkauskuva, höyrynsulun sisäpuolinen lisälämmöneristys.

Puurunkoinen, höyrynsulun sisäpuolisella vaakakoolauksella ja lämmöneristyksellä varustettu ulkoseinärakenne on tyypillisimpiä rakenneratkaisuja 2000 –luvun pientaloissa. Rakenneratkaisua on käyttänyt pitkään mm. kappalemäärissä myydyimpiin lukeutuva talopakettitoimittaja. Periaateleikkauskuva rakenteesta on esitetty kuvassa 5.

Rakenne toimii kosteusteknisiltä ominaisuuksiltaan käyttöolosuhteissa pääasiassa moitteettomasti. Rakenteen kosteusvaurioitumisriski on suurimmillaan rakennusaikana, etenkin talvirakentamisessa: sisäilman suhteellisen kosteuden ollessa korkea, muodostuu rakenteeseen kosteuden kondensoitumisriski höyrynsulkumuovin sisäpintaan (Kosteus- ja homealkoot 2012, 41). Riskiä on havaittu etenkin sisäpuolisen vaakaan asennetun koolauksen yhteydessä.

Kosteuden kondensoituessa höyrynsulkumuovin pintaan, pyrkii nestemäinen vesi joko imeytymään sisäpuoliseen mineraalivillakerrokseen ja puihin koolausrimoihin, tai valumaan seinän alaosaan. Kun kosteuden tuotto sisätiloissa on voimakasta, kondensoituu talviolosuhteissa kosteutta nopeasti valuvaksi vedeksi asti (Kosteus- ja homealkoot 2012, 42). Erityisen alttiita rakenneosia tässä tapauksessa ovat puiset koolausrimat ja paperipintaiset sisäverhouskipsilevyt, jotka molemmat luokitellaan herkästi homehtuviksi materiaaleiksi (Lähdesmäki, Salminen, Vinha, Strander, Viitanen, Paajanen, Iitti, Ojanen, & Peuhkuri 2009, 247). Tilanteen kaltaisissa suotuisissa olosuhteissa ($T \sim 20^{\circ}\text{C}$, $\sim 100 \text{ RH-\%}$) mikrobikasvustoa voi kehittyä jo alle viikossa. Höyrynsulun sisäpuoliset rakenneosat ovat käytännössä kosketuksissa sisäilmaan, mistä johtuen rakenteissa piilevät mikrobi-itiöt ja niiden aineenvaihduntatuotteet voivat kulkeutua sisäilmaan: tällöin tilojen käyttäjille voi aiheutua terveydensuojelaisissa määritellyä terveyshaittaa (Terveydensuojelaki 1994/763).

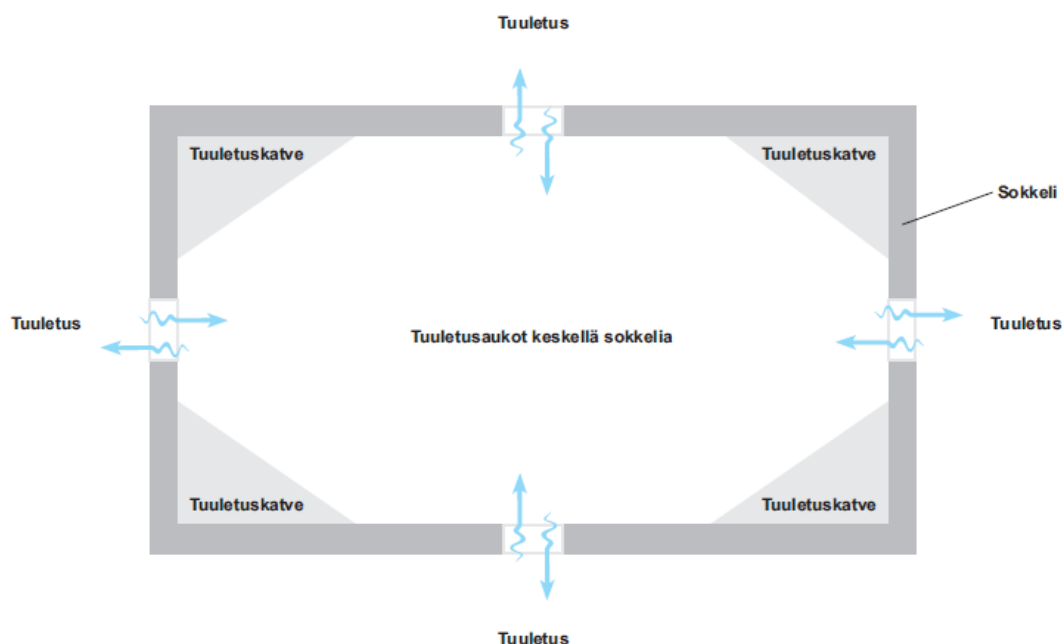
Kuva 6. Ryömintätilallinen alapohjarakenne, tuulettuvuusperiaate (Kosteus- ja homealkoot 2012, 89).

Ryömintätilallinen alapohjarakenne oli 1960 – luvulle saakka yleisin alapohjarakenne suomalaisissa pientaloissa. Nykyisin valtaosa pientalojen alapohjarakenteista on maanvaraisia, mutta myös ryömintätilallisia alapohjia rakennetaan (Pohjois-Pohjanmaan korjauskeskus 2005, 2). Periaatekuva ryömintätilallisen alapohjarakenteen tuulettuvuudesta on esitetty kuvassa 6.

Merkittävin kosteusvaurioriski ryömintätilallisissa rakenteissa on riittämätön tuuletus. Rakentamismääräyskokoelman mukaan ryömintätilan tuuletusaukkojen yhteispinta-alan tulee olla vähintään 4 % ryömintätilan pinta-alasta (Rakentamismääräyskokoelma C2 1998, 9). Tällöin ryömintätilaan muodostuu tuuletuksellisia katvealueita, joissa ilman vaihtuvuus on heikkoa. Katvealueita jää esimerkiksi nurkkien läheisyyteen (ks. kuva 6).

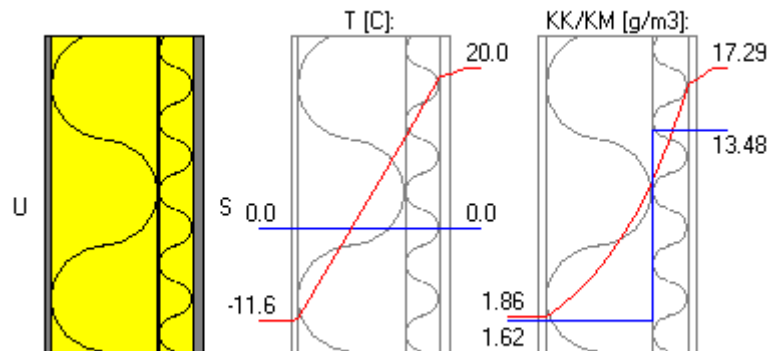
U-arvo: 0.177 W/m²K
 Paksuus: 222.250 mm
 Pinta-ala: 1.00 m²
 Paino: 26.44 kg
 Hinta: 0.00 euro

Vesihöyryn vastus: 1.397e+05 m²hPa/g
 Vesih. läpäisykerroin: 7.157e-06 g/m²hPa
 Lämmönvastus: 5.664 m²K/W
 Pintavastus, ulko: 0.040 m²K/W
 Pintavastus, sisä: 0.130 m²K/W
 Kulma (0-90): 90.000

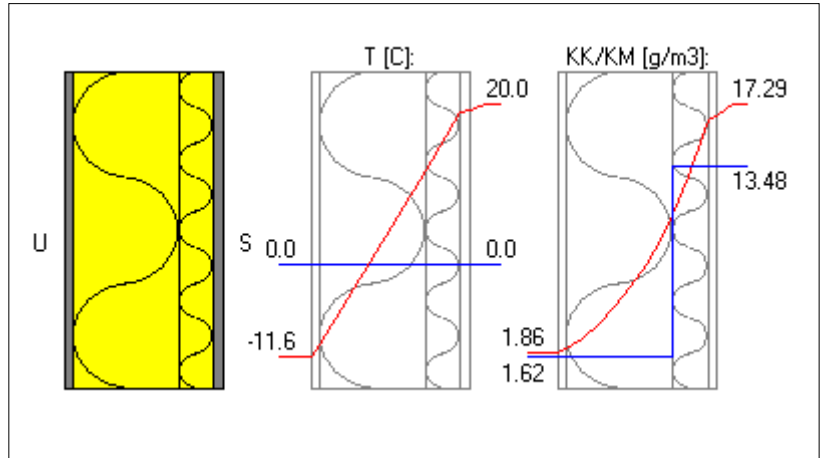
U-arvo: 0.171 W/m²K
 Paksuus: 225.250 mm
 Pinta-ala: 1.00 m²
 Paino: 22.24 kg
 Hinta: 0.00 euro

Vesihöyryn vastus: 1.396e+05 m²hPa/g
 Vesih. läpäisykerroin: 7.163e-06 g/m²hPa
 Lämmönvastus: 5.859 m²K/W
 Pintavastus, ulko: 0.040 m²K/W
 Pintavastus, sisä: 0.130 m²K/W
 Kulma (0-90): 90.000

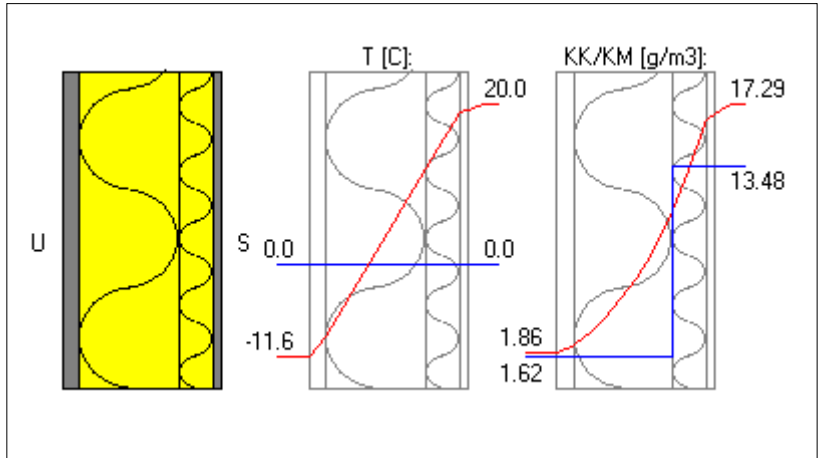
U-arvo: 0.164 W/m²K
 Paksuus: 238.250 mm
 Pinta-ala: 1.00 m²
 Paino: 25.49 kg
 Hinta: 0.00 euro

Vesihöyryn vastus: 1.396e+05 m²hPa/g
 Vesih. läpäisykerroin: 7.163e-06 g/m²hPa
 Lämmönvastus: 6.109 m²K/W
 Pintavastus, ulko: 0.040 m²K/W
 Pintavastus, sisä: 0.130 m²K/W
 Kulma (0-90): 90.000

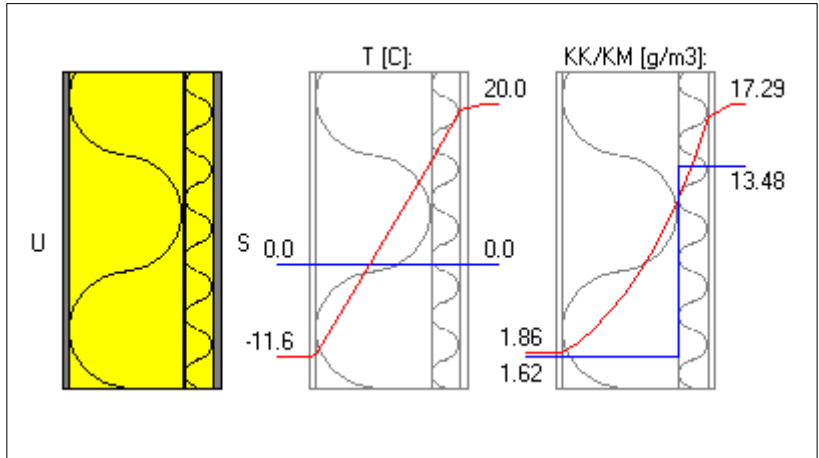
U-arvo: 0.143 W/m²K
 Paksuus: 272.250 mm
 Pinta-ala: 1.00 m²
 Paino: 28.94 kg
 Hinta: 0.00 euro

Vesihöyryn vastus: 1.399e+05 m²hPa/g
 Vesih. läpäisykerroin: 7.150e-06 g/m²hPa
 Lämmönvastus: 7.016 m²K/W
 Pintavastus, ulko: 0.040 m²K/W
 Pintavastus, sisä: 0.130 m²K/W
 Kulma (0-90): 90.000

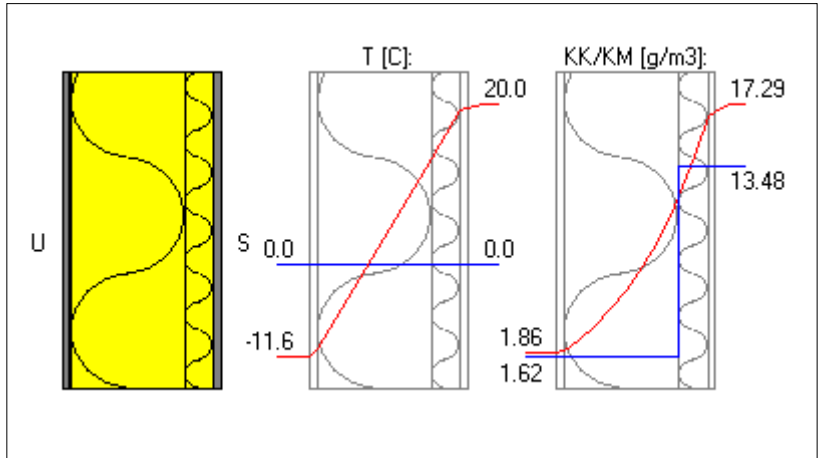
U-arvo: 0.139 W/m²K
 Paksuus: 275.250 mm
 Pinta-ala: 1.00 m²
 Paino: 24.74 kg
 Hinta: 0.00 euro

Vesihöyryn vastus: 1.397e+05 m²hPa/g
 Vesih. läpäisykerroin: 7.157e-06 g/m²hPa
 Lämmönvastus: 7.210 m²K/W
 Pintavastus, ulko: 0.040 m²K/W
 Pintavastus, sisä: 0.130 m²K/W
 Kulma (0-90): 90.000

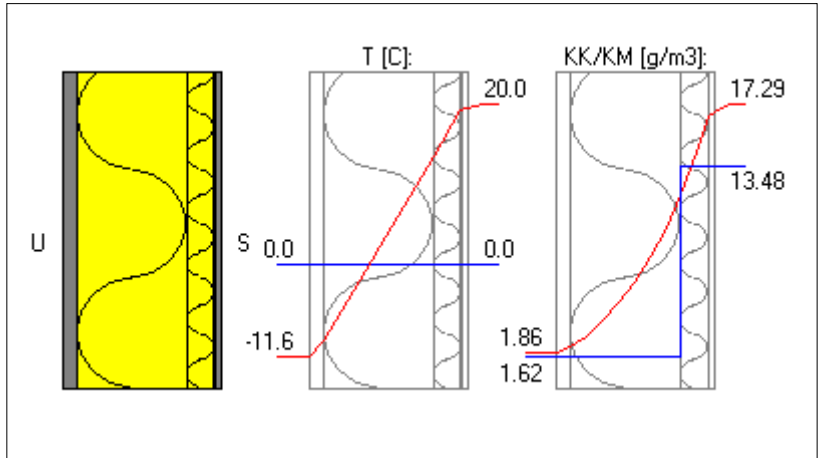
U-arvo: 0.134 W/m²K
 Paksuus: 288.250 mm
 Pinta-ala: 1.00 m²
 Paino: 27.99 kg
 Hinta: 0.00 euro

Vesihöyryn vastus: 1.397e+05 m²hPa/g
 Vesih. läpäisykerroin: 7.156e-06 g/m²hPa
 Lämmönvastus: 7.460 m²K/W
 Pintavastus, ulko: 0.040 m²K/W
 Pintavastus, sisä: 0.130 m²K/W
 Kulma (0-90): 90.000

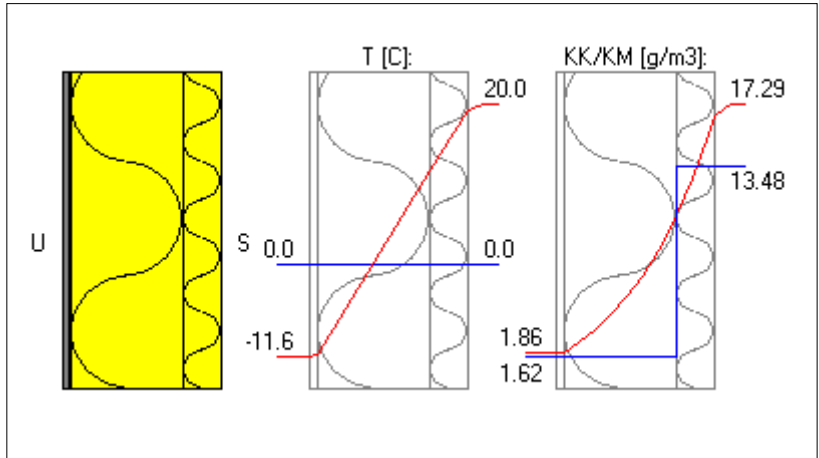
U-arvo: 0.178 W/m²K
 Paksuus: 209.250 mm
 Pinta-ala: 1.00 m²
 Paino: 17.43 kg
 Hinta: 0.00 euro

Vesihöyryn vastus: 1.395e+05 m²hPa/g
 Vesih. läpäisykerroin: 7.166e-06 g/m²hPa
 Lämmönvastus: 5.612 m²K/W
 Pintavastus, ulko: 0.040 m²K/W
 Pintavastus, sisä: 0.130 m²K/W
 Kulma (0-90): 90.000

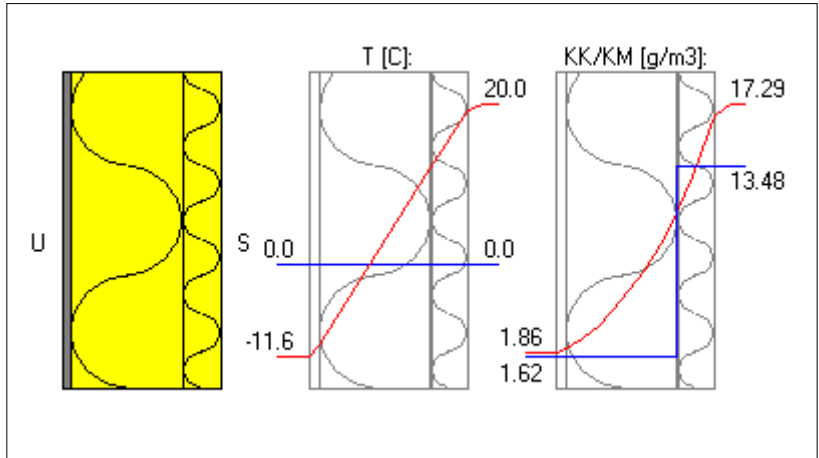
U-arvo: 0.172 W/m²K
 Paksuus: 212.250 mm
 Pinta-ala: 1.00 m²
 Paino: 13.23 kg
 Hinta: 0.00 euro

Vesihöyryn vastus: 1.394e+05 m²hPa/g
 Vesih. läpäisykerroin: 7.173e-06 g/m²hPa
 Lämmönvastus: 5.807 m²K/W
 Pintavastus, ulko: 0.040 m²K/W
 Pintavastus, sisä: 0.130 m²K/W
 Kulma (0-90): 90.000

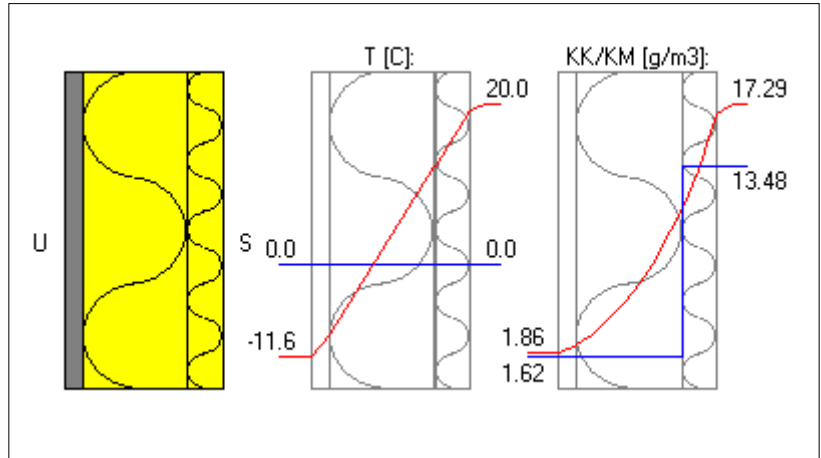
U-arvo: 0.165 W/m²K
 Paksuus: 225.250 mm
 Pinta-ala: 1.00 m²
 Paino: 16.48 kg
 Hinta: 0.00 euro

Vesihöyryn vastus: 1.394e+05 m²hPa/g
 Vesih. läpäisykerroin: 7.172e-06 g/m²hPa
 Lämmönvastus: 6.057 m²K/W
 Pintavastus, ulko: 0.040 m²K/W
 Pintavastus, sisä: 0.130 m²K/W
 Kulma (0-90): 90.000

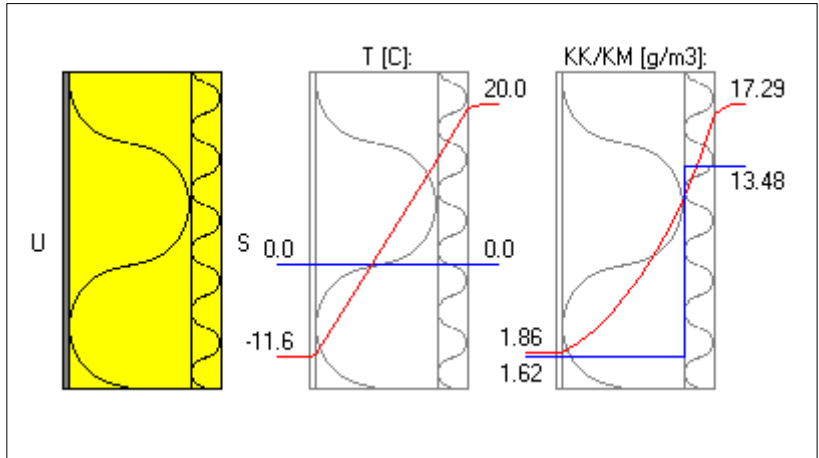
U-arvo: 0.144 W/m²K
 Paksuus: 259.250 mm
 Pinta-ala: 1.00 m²
 Paino: 19.93 kg
 Hinta: 0.00 euro

Vesihöyryn vastus: 1.397e+05 m²hPa/g
 Vesih. läpäisykerroin: 7.159e-06 g/m²hPa
 Lämmönvastus: 6.964 m²K/W
 Pintavastus, ulko: 0.040 m²K/W
 Pintavastus, sisä: 0.130 m²K/W
 Kulma (0-90): 90.000

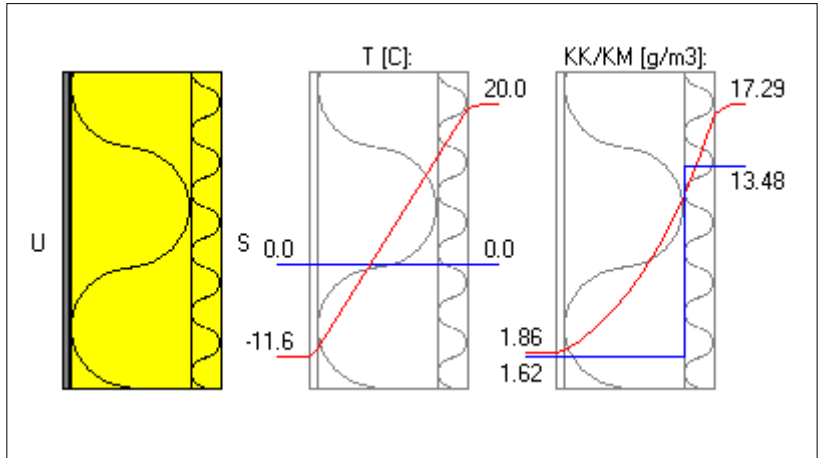
U-arvo: 0.140 W/m²K
 Paksuus: 262.250 mm
 Pinta-ala: 1.00 m²
 Paino: 15.73 kg
 Hinta: 0.00 euro

Vesihöyryn vastus: 1.396e+05 m²hPa/g
 Vesih. läpäisykerroin: 7.166e-06 g/m²hPa
 Lämmönvastus: 7.158 m²K/W
 Pintavastus, ulko: 0.040 m²K/W
 Pintavastus, sisä: 0.130 m²K/W
 Kulma (0-90): 90.000

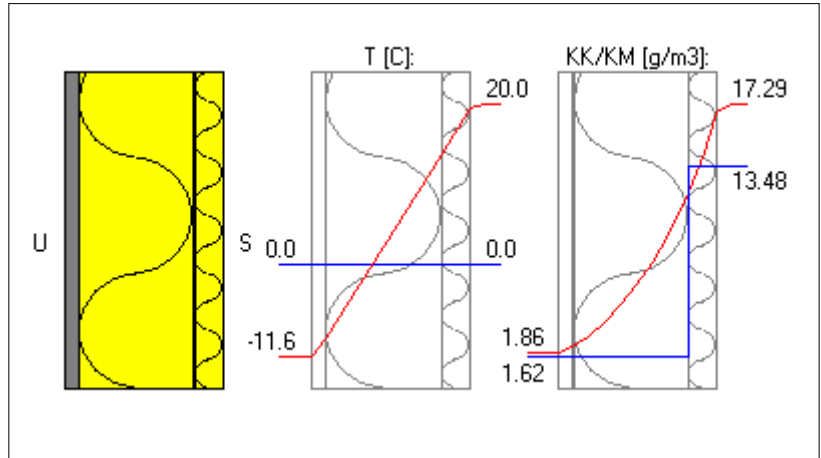
U-arvo: 0.135 W/m²K
 Paksuus: 275.250 mm
 Pinta-ala: 1.00 m²
 Paino: 18.98 kg
 Hinta: 0.00 euro

Vesihöyryn vastus: 1.396e+05 m²hPa/g
 Vesih. läpäisykerroin: 7.166e-06 g/m²hPa
 Lämmönvastus: 7.408 m²K/W
 Pintavastus, ulko: 0.040 m²K/W
 Pintavastus, sisä: 0.130 m²K/W
 Kulma (0-90): 90.000

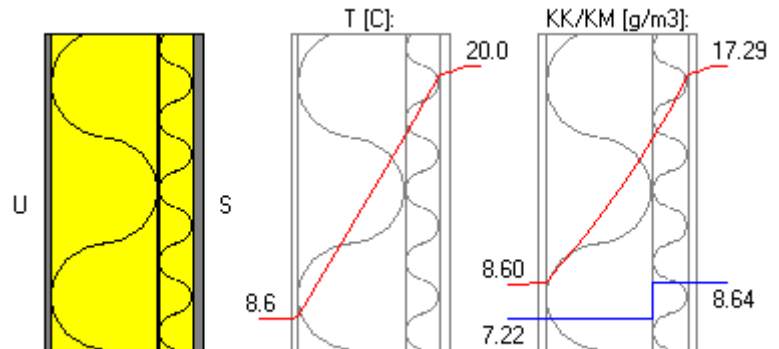
U-arvo: 0.177 W/m²K
 Paksuus: 222.250 mm
 Pinta-ala: 1.00 m²
 Paino: 26.44 kg
 Hinta: 0.00 euro

Vesihöyryn vastus: 1.397e+05 m²hPa/g
 Vesih. läpäisykerroin: 7.157e-06 g/m²hPa
 Lämmönvastus: 5.664 m²K/W
 Pintavastus, ulko: 0.040 m²K/W
 Pintavastus, sisä: 0.130 m²K/W
 Kulma (0-90): 90.000

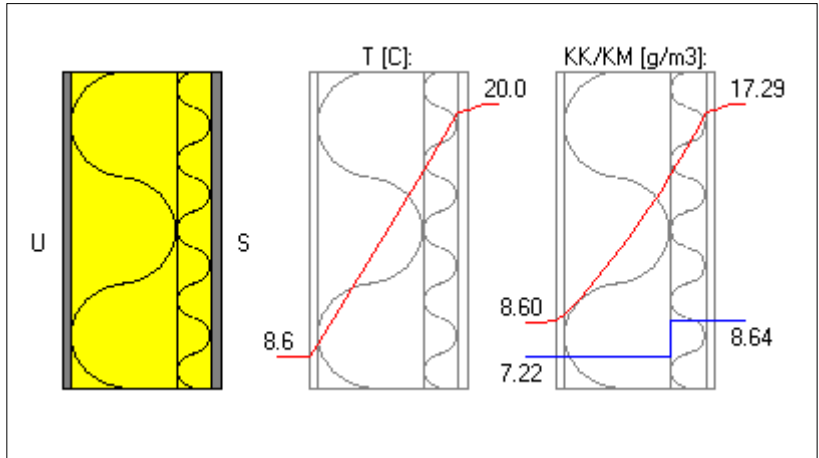
U-arvo: 0.171 W/m²K
 Paksuus: 225.250 mm
 Pinta-ala: 1.00 m²
 Paino: 22.24 kg
 Hinta: 0.00 euro

Vesihöyryn vastus: 1.396e+05 m²hPa/g
 Vesih. läpäisykerroin: 7.163e-06 g/m²hPa
 Lämmönvastus: 5.859 m²K/W
 Pintavastus, ulko: 0.040 m²K/W
 Pintavastus, sisä: 0.130 m²K/W
 Kulma (0-90): 90.000

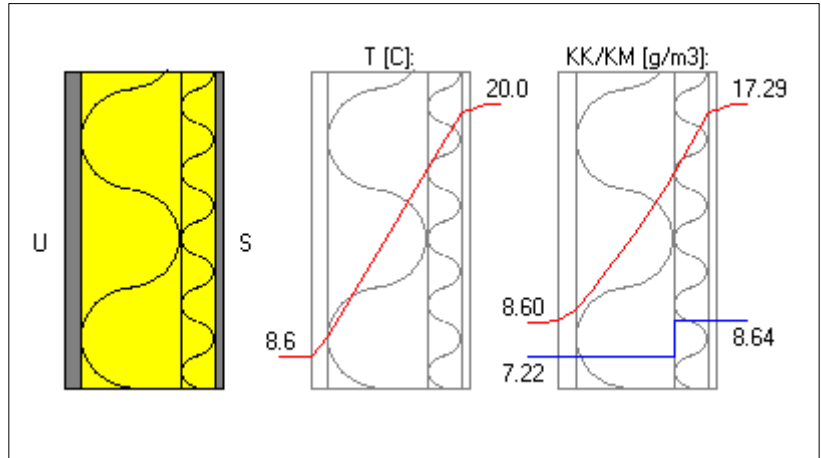
U-arvo: 0.164 W/m²K
 Paksuus: 238.250 mm
 Pinta-ala: 1.00 m²
 Paino: 25.49 kg
 Hinta: 0.00 euro

Vesihöyryn vastus: 1.396e+05 m²hPa/g
 Vesih. läpäisykerroin: 7.163e-06 g/m²hPa
 Lämmönvastus: 6.109 m²K/W
 Pintavastus, ulko: 0.040 m²K/W
 Pintavastus, sisä: 0.130 m²K/W
 Kulma (0-90): 90.000

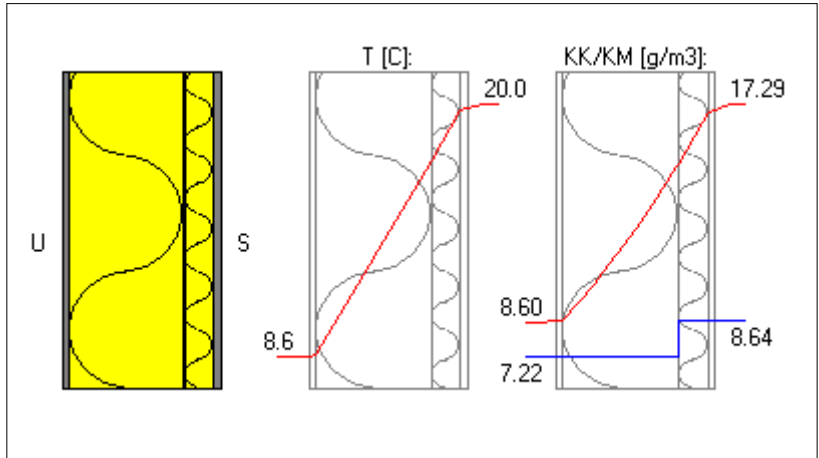
U-arvo: 0.143 W/m²K
 Paksuus: 272.250 mm
 Pinta-ala: 1.00 m²
 Paino: 28.94 kg
 Hinta: 0.00 euro

Vesihöyryn vastus: 1.399e+05 m²hPa/g
 Vesih. läpäisykerroin: 7.150e-06 g/m²hPa
 Lämmönvastus: 7.016 m²K/W
 Pintavastus, ulko: 0.040 m²K/W
 Pintavastus, sisä: 0.130 m²K/W
 Kulma (0-90): 90.000

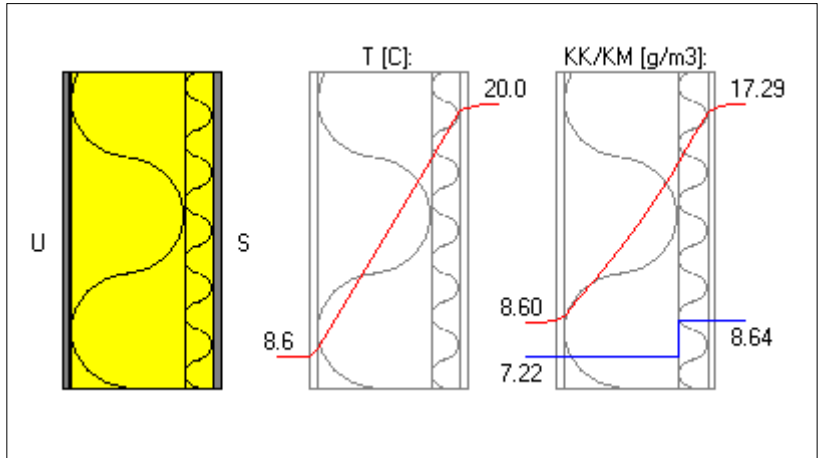
U-arvo: 0.139 W/m²K
 Paksuus: 275.250 mm
 Pinta-ala: 1.00 m²
 Paino: 24.74 kg
 Hinta: 0.00 euro

Vesihöyryn vastus: 1.397e+05 m²hPa/g
 Vesih. läpäisykerroin: 7.157e-06 g/m²hPa
 Lämmönvastus: 7.210 m²K/W
 Pintavastus, ulko: 0.040 m²K/W
 Pintavastus, sisä: 0.130 m²K/W
 Kulma (0-90): 90.000

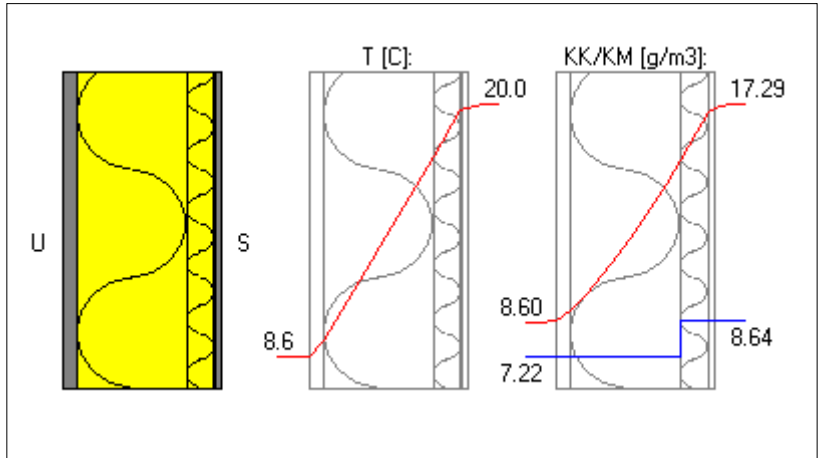
U-arvo: 0.134 W/m²K
 Paksuus: 288.250 mm
 Pinta-ala: 1.00 m²
 Paino: 27.99 kg
 Hinta: 0.00 euro

Vesihöyryn vastus: 1.397e+05 m²hPa/g
 Vesih. läpäisykerroin: 7.156e-06 g/m²hPa
 Lämmönvastus: 7.460 m²K/W
 Pintavastus, ulko: 0.040 m²K/W
 Pintavastus, sisä: 0.130 m²K/W
 Kulma (0-90): 90.000
